Estereotomía y cálculo de estructuras en la reconstrucción de una bóveda del siglo XVIII: Pazo de Antequera (A Coruña)

Santiago Huerta Fernández y Enrique Rabasa Díaz

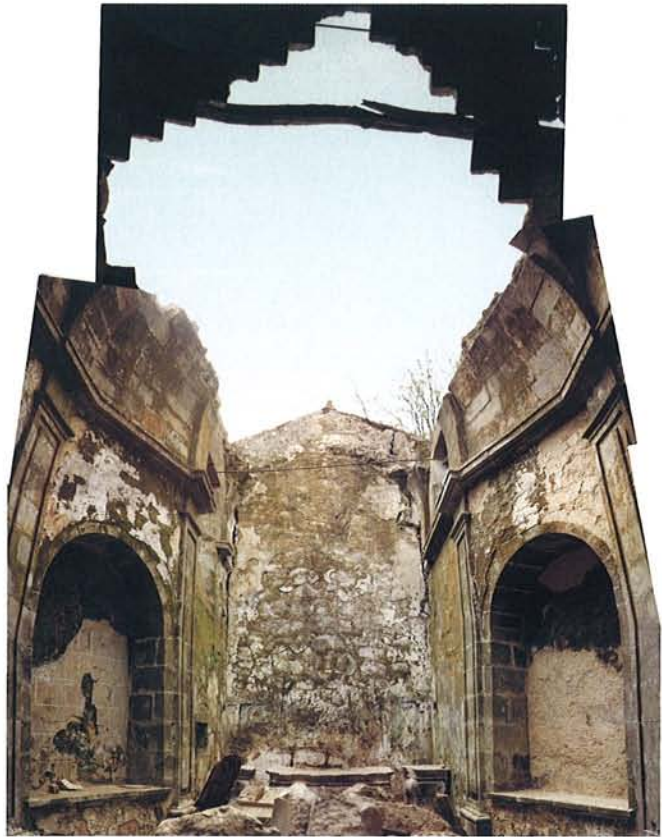
Fig. 2. Aspecto de la ruina.

Avanzando de los pies a la cabecera (Fig. 1) hay un primer tramo rectangular en bóveda de cañón (6,80 m de luz), el siguiente presenta lunetos, y en el tercero una superficie abocinada da paso al tramo del altar (4,60 m de luz), éste también con lunetos. Al reconocer la bóveda por primera vez, su derrumbe se había extendido ya a casi toda la planta, como se puede ver en la figura 2. Habían caído dos de los perpiaños y con ellos parte del tramo de lunetos, la superficie de transición y el tramo del altar, con un total de unos 160 sillares. Así que solo mantenía su integridad el primer tramo, pero su sección originalmente semicircular había quedado deformada hasta parecer un arco carpanel, presentando el agrietamiento característico derivado de la separación de los apoyos: grieta abierta hacia abajo en la clave y hacia arriba en los riñones (Fig. 3).

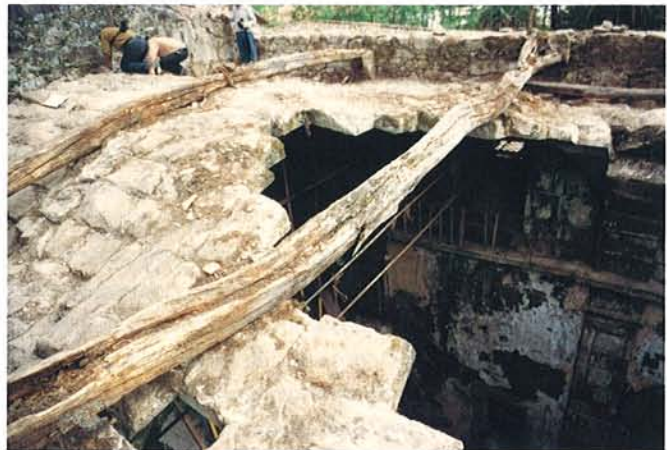
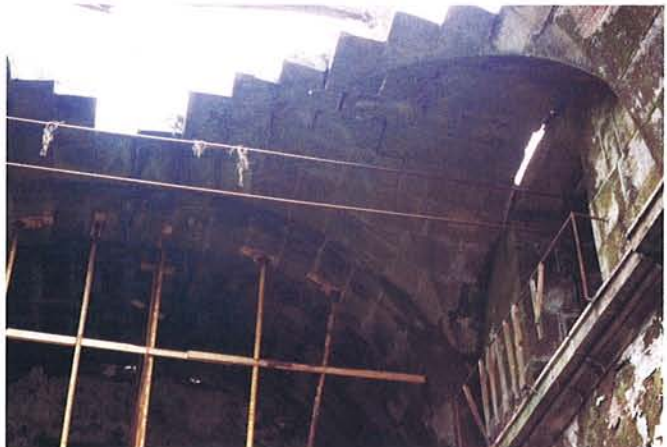
De la armadura de la cubierta, que comenzó a deteriorarse gravemente en los años sesenta, quedaban solo un par de tirantes enterizos de madera, curiosamente curvados (Figs. 4 y 5) para que, disponiendo la concavidad hacia abajo, los apoyos del cuchillo pudieran quedar más bajos que el trasdós de la clave de la bóveda, sobre el cual pasaba la pieza.

Figs. 4 y 5. Tirante de madera sobre la ruina de la bóveda.

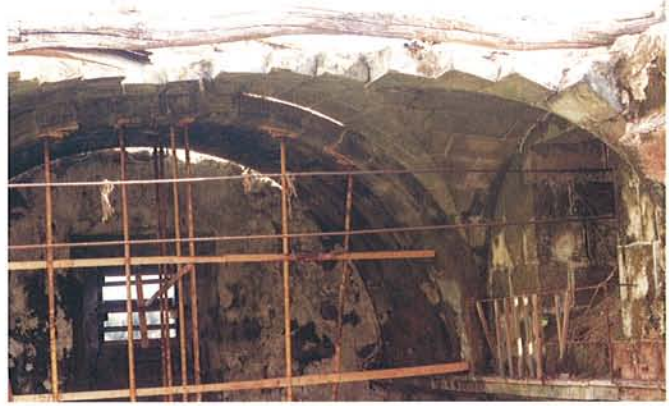
En el momento de la inspección de la ruina los lunetos presentaban una línea de cumbrera sensiblemente horizontal (Fig. 9); de haber sido horizontal también originalmente, la importante dislocación sufrida por el tramo hubiera inclinado hacia abajo esta línea, así que se concluyó que se trataba de lunetos capitalzados (aunque con el capitalzo atenuado por el peralte de las ventanas). En el último tramo los lunetos debían de ser del mismo tipo que en el segundo. En ambos casos la proyección en planta de sus aristas serían líneas a 45° con los ejes principales, como es habitual.

Fig. 9. Aspecto de los lunetos antes de la restauración, en muy precario equilibrio.

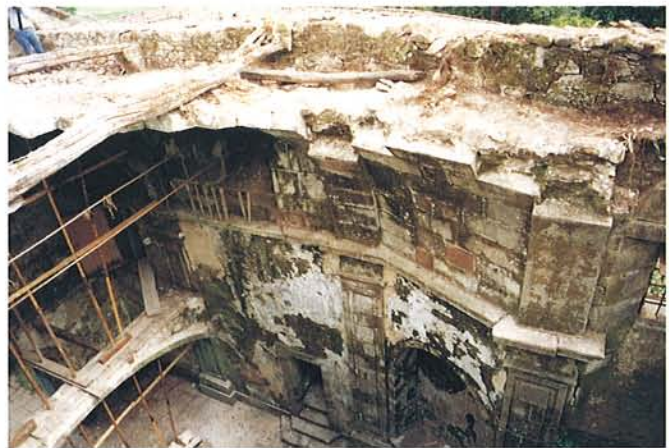
Fig. 10. Restos de la reglada de transición.

El tramo abocinado que da paso al altar enlazaba un peripiaño semicircular con otro peraltado. No se trataba de una superficie cónica, sino de una reglada alabeada, de la que no conocemos antecedentes en la teoría ni en la práctica. Ensayando varias opciones para la definición de esta reglada se consideró que la más probable, además de coherente con la apariencia de las hiladas que permanecían en su lugar (Fig. 10), era la que consiste en dividir en el mismo número de partes iguales (impar) las dos directrices y enlazar los puntos correspondientes. La superficie de los lunetos podía ser una reglada construida con los mismos criterios: las líneas de junta del cañón marcan puntos en las aristas del luneto, y la superficie reglada resulta de unir estos puntos con los que marca la división en partes iguales del arco formero.

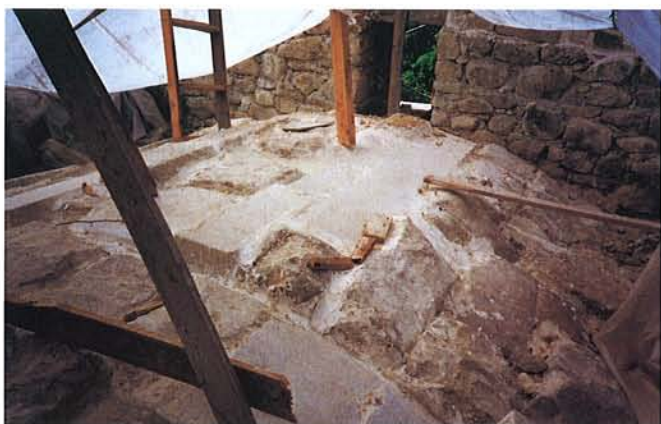
Fig. 20. Trasdós de la bóveda.

Las juntas de los sillares se rellenaron con mortero de cal (Fig 20). Para elevar y asentar algunos de los sillares de la línea de claves, es decir, las dovelas que cierran la bóveda, cuidadosamente labradas a la medida del hueco final, no se podían emplear las tenazas o las cuerdas habituales; los canteros utilizaron con ventaja la cinta plástica de embalar, de suficiente resistencia y tan escaso espesor que no estorbaba en la junta.

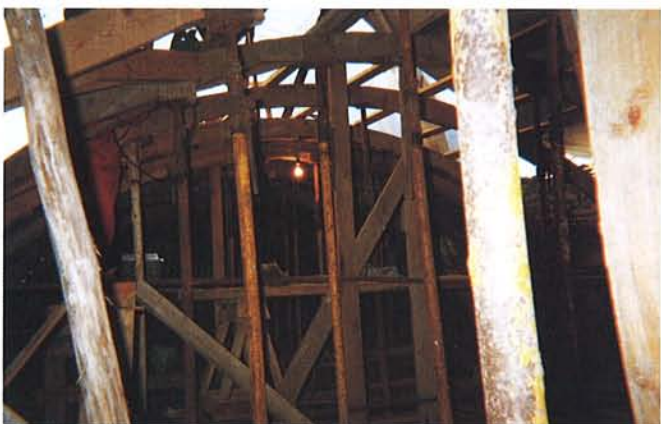
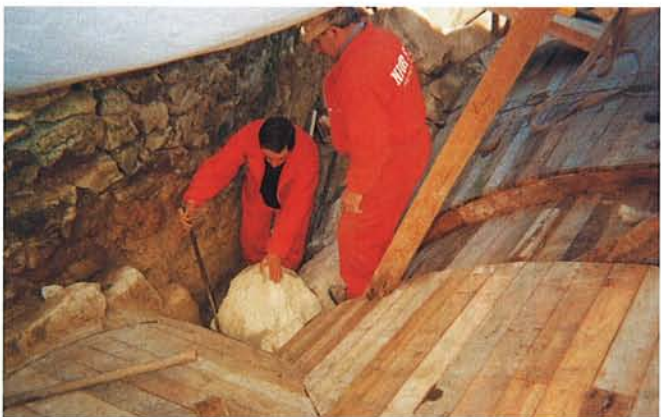
Figs. 21 y 22. Interior y exterior de la cimbra.

Para sostener el forro, las costillas o tablas del cimbraje, se habían diseñado cuidadosamente los cuchillos adecuados, pero finalmente se ejecutó de una manera más sencilla, marcando la forma aproximadamente semicircular con camones no muy largos y sosteniendo estos camones con puntales sobre el piso entarimado establecido a la altura del arranque (Figs. 21 y 22). Como consecuencia, el descimbraje, operación delicada –los tratados antiguos advierten del peligro que supone descimbrar retirando cuñas de apoyo, que pueden salir impulsadas con gran fuerza– consistió simplemente en aflojar los tensores de los puntales.

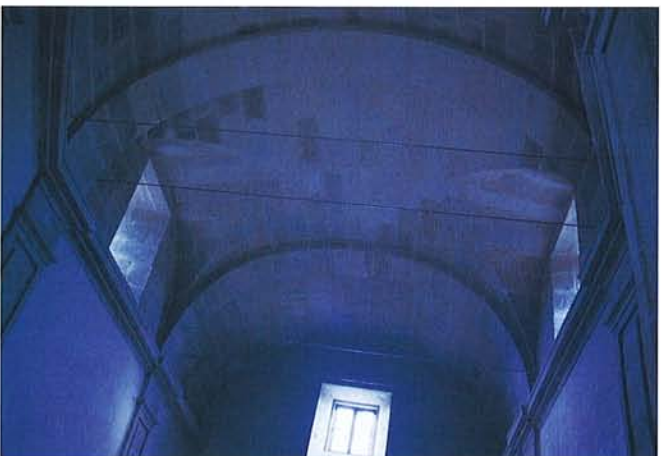
Fig. 23. Apariencia final.

Descimbrada la bóveda, una ligera diferencia de color delataba los sillares nuevos (Fig. 23). A pesar de que el maestro cantero aseguraba conocer la mezcla idónea de hierbas que daría a la superficie nueva la apariencia de la antigua –no dio la receta, naturalmente–, se prefirió mantener la diferencia de tono, que el tiempo borraría. □
