ALFREDO D'ANDRADE (1839-1915): IL RESTAURO ANALOGICO

IL RESTAURO DI PORTA SOPRANA A GENOVA

ALFREDO D'ANDRADE (1839-1915): LA CHIESA DI SAN DONATO A GENOVA

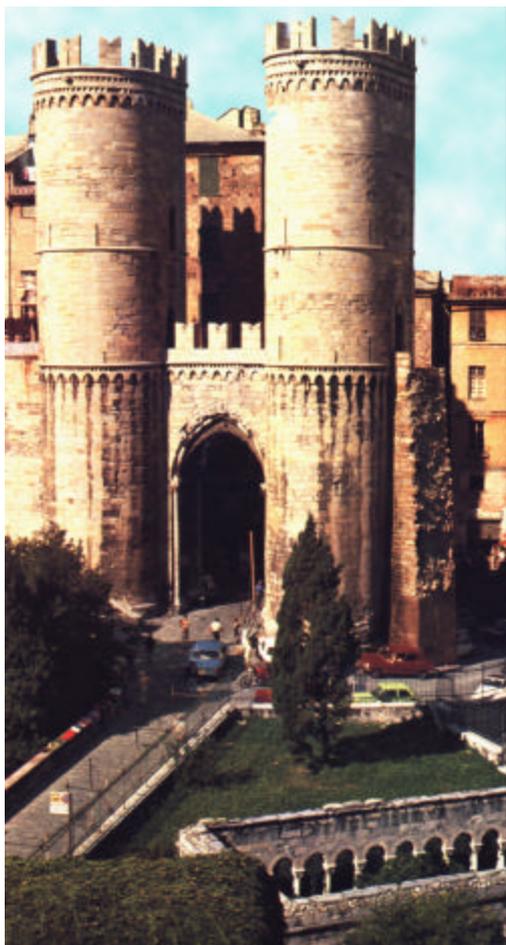
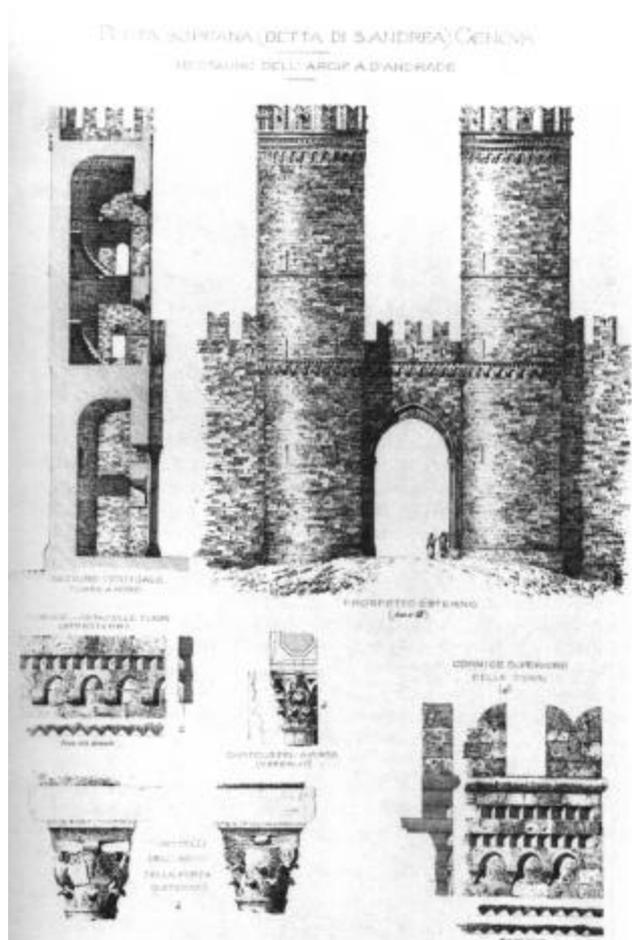
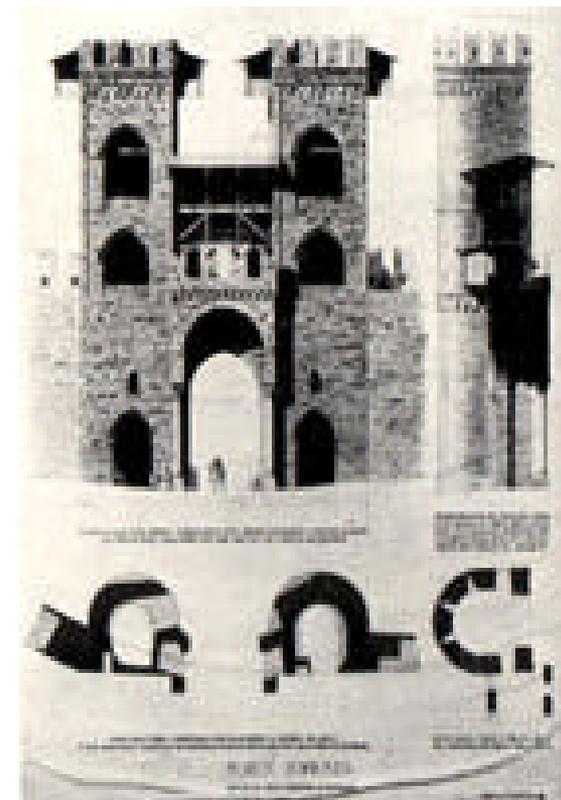
SCROSTAMENTO INTONACI DELLE TORRI, LIBERAZIONE DALLE COSTRUZIONI ACCOSTATE, PARZIALE RIFACIMENTO DEL PARAMENTO IN PIETRA, RICOSTRUZIONE DI PARTICOLARI ARCHITETTONICI, RIFACIMENTO SCALA A SBALZO, RICOSTRUZIONE MERLI. SOTTOMURAZIONE TORRE SUD, RICOSTRUZIONE BASE DELLA COLONNA TORRE SUD.

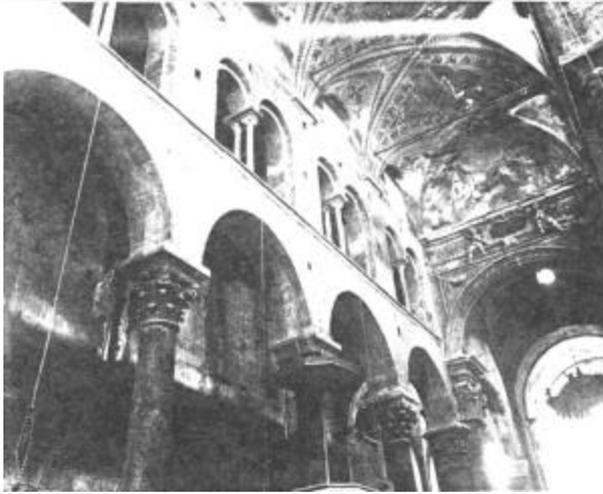
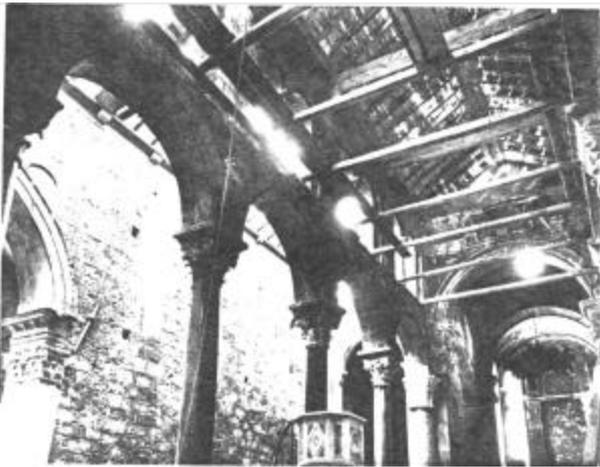
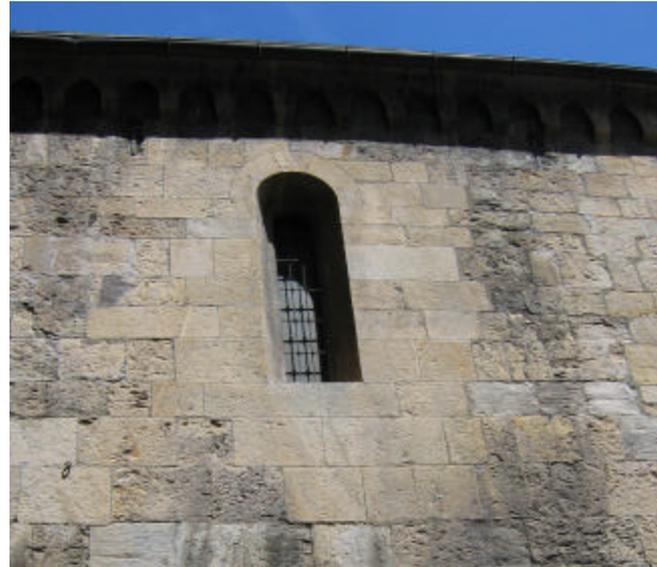
→DEMOLIZIONE DELLE VOLTE, RIPRISTINO DELLA TRAVATURA A VISTA RESTITUÌ LA SOFFITTATURA DECORATA

→LIBERAZIONE DELLE BIFORE DEL FALSO MATRONEO

→RIPRISTINO INTERNO ED ESTERNO DELLA MURATURA DEL FIANCO SUD: APERTURA DELLE MONOFORE

I LAVORI DI RESTAURO COMINCIANO NEL 1888 CON L'OBIETTIVO DI RIPRISTINO DELLA FACIES ANTICA CHE DANDRADE DATAVA AL X SECOLO. L'INTERVENTO SI PUÒ DIVIDERE IN DUE FASI: LA PRIMA TRA IL 1888 E IL 1891 NELLA QUALE SI PROVVIDE AL RIPRISTINO GENERALE DELL'EDIFICIO, LA SECONDA FRA IL 1894 E IL 1895 CONCENTRATA SUL RESTAURO DELLA TORRE NOLARE.

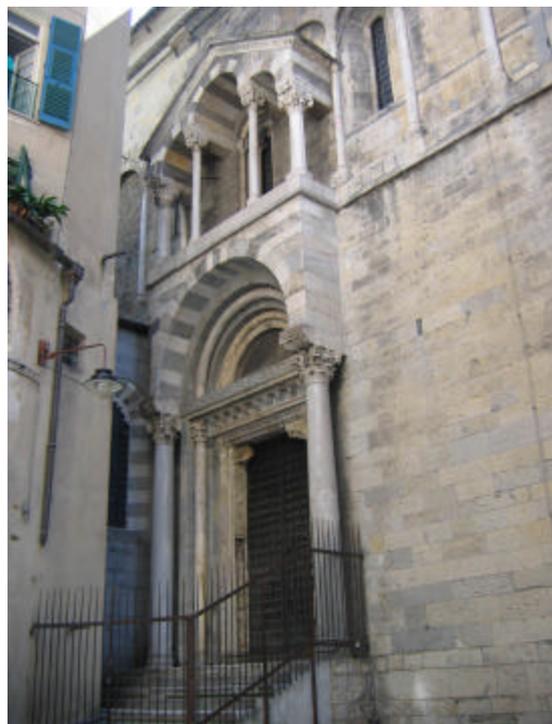
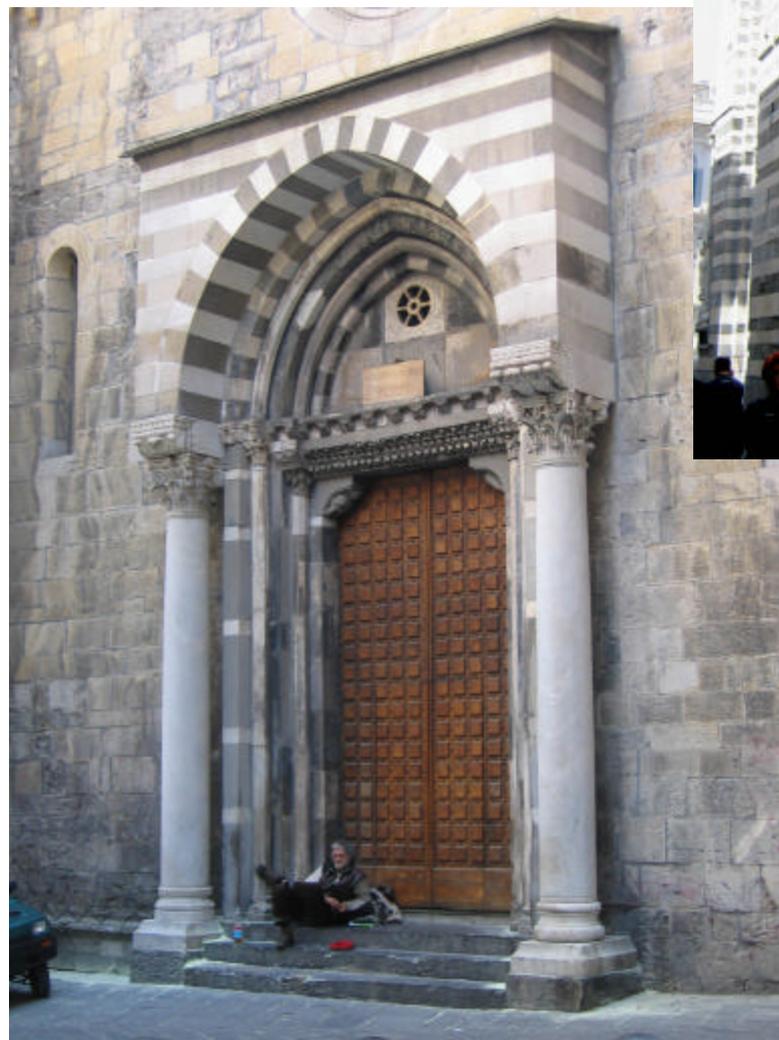
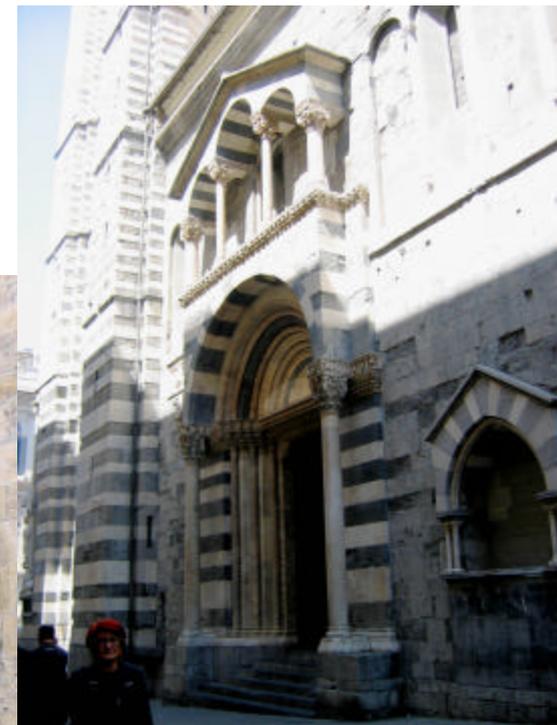
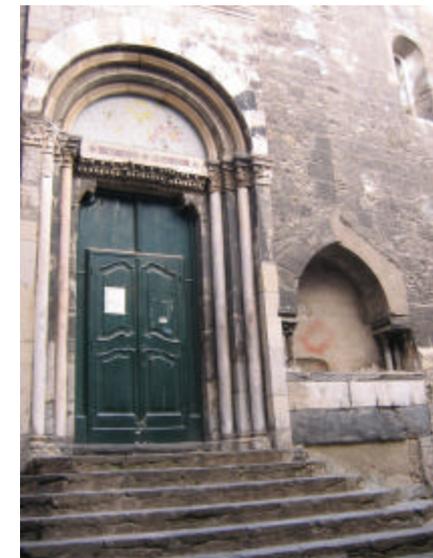
RESTAURO ANALOGICO: RITENENDO DI DOVER AGGIUNGERE AL PORTALE DUECENTESCO UN PROTIRO SI ISPIRA A QUELLI DELLA VICINA CATTEDRALE DI SAN LORENZO. INOLTRE MANCANDO LA RAGGIERA NEL ROSONE DELLA FACCIATA RICOPIA QUELLA DELLA COEVA CHIESA DI S. LORENZO A PORTOVENERE.

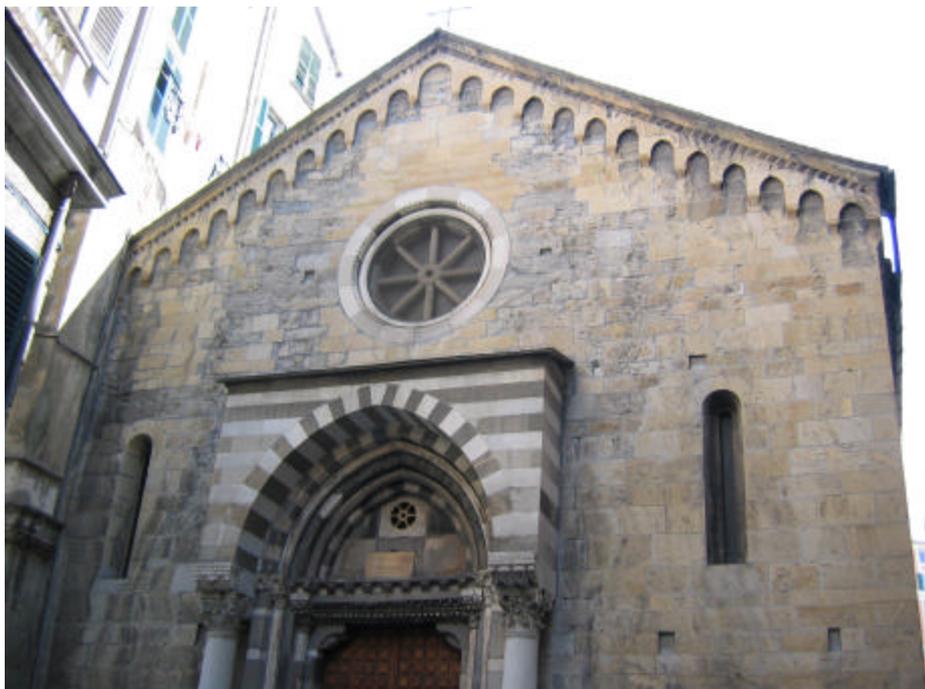
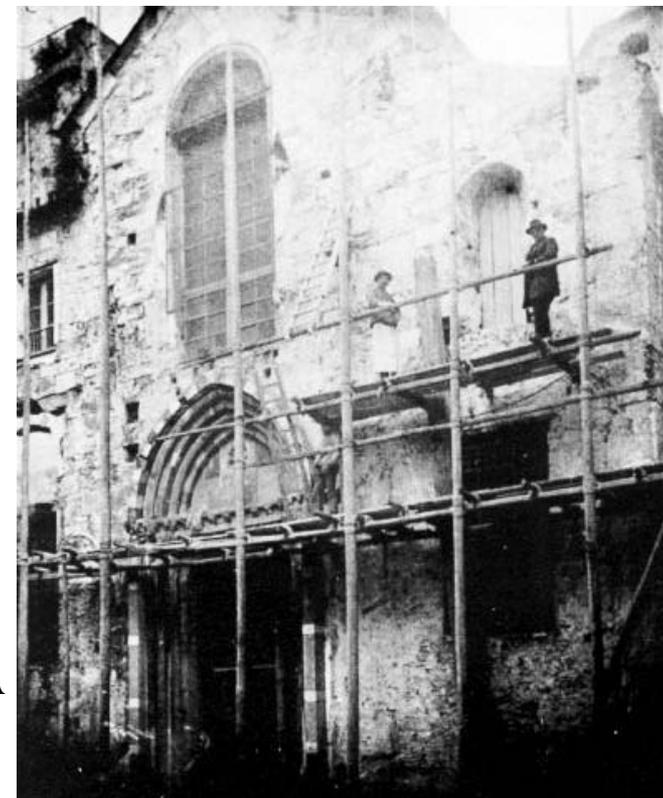
1889: PROBLEMA DEL RACCORDO TRA FIANCO E FACCIATA: NEL FIANCO OLTRE AGLI ARCHETTI NULLA RESTAVA; IN FACCIATA, OLTRE I PRIMI ARCHETTI PENSILI IL CORONAMENTO ERA DEL TUTTO PERDUTO. L'IMPOSTA DI QUESTI ULTIMI COMUNQUE SI TROVAVA CHIARAMENTE OLTRE IL FILO DI GRONDA DEL FIANCO: DA CIO' D'ANDRADE INFERI' CHE IL PROFILO SUPERIORE DELLA FACCIATA NON COINCIDEVA CON QUELLO DELL'EDIFICIO. MA AL MOMENTO DI PROVVEDERE AL RESTAURO NON SI LIMITO' A RICOSTRUIRE LA TEORIA DI ARCHETTI PENSILI A CORONAMENTO DELLA FRONTE, MA VOLLE AGGIUNGERE SOPRA UNA CORNICE A DENTI DI SEGA. NON CE N'ERA ALCUNA TRACCIA, MA DECISE DI AGGIUNGERLA A SEGUITO DEI CONFRONTI CON I CORONAMENTI DELLE FACCIATE DI SAN SALVATORE DEI FIESCHI, DI SANTO STEFANO, DI SANT' AGOSTINO.

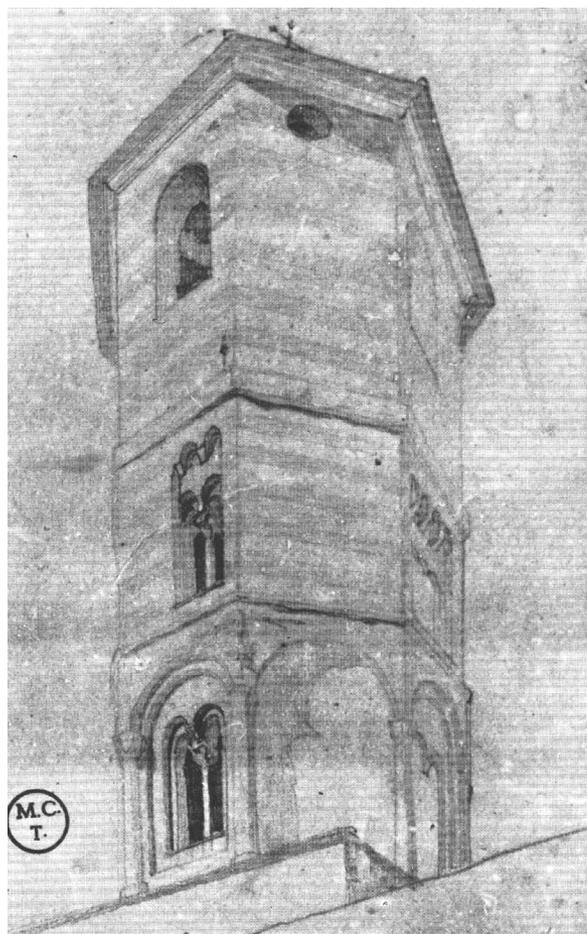
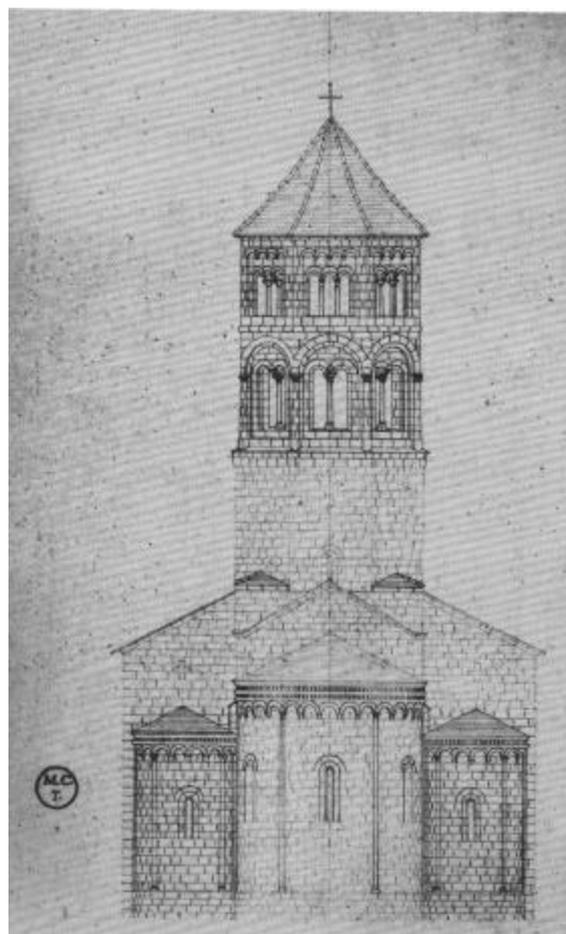
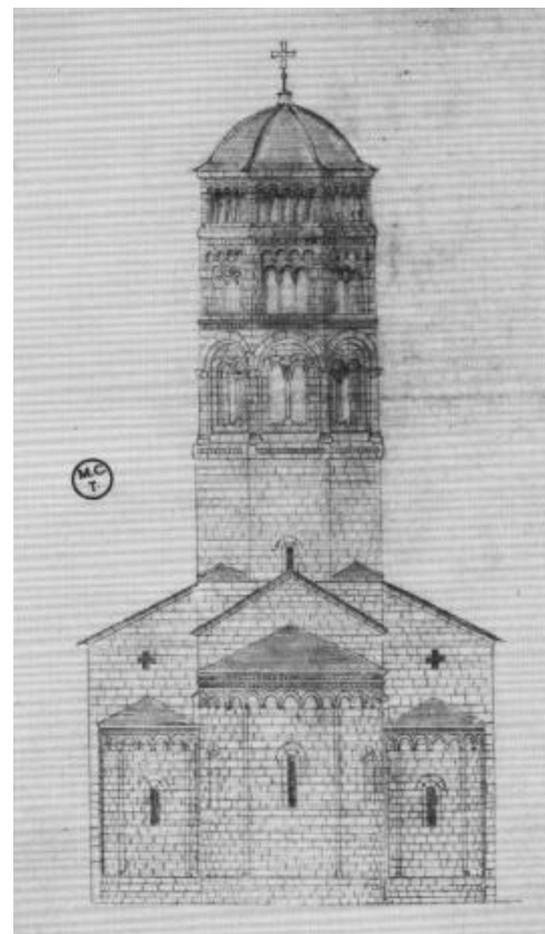
→ SCROSTAMENTO DELL'INTONACO SETTECENTESCO CHE RIVELA UNA MURATURA MEDIEVALE INTATTA, ESTESA REINTEGRAZIONE DEL PARAMENTO MURARIO, DELLE MEMBRATURE ARCHITETTONICHE E DELLE CORNICI MARCAPIANO. INTORNO AL 1890-91 D'ANDRADE AVEVA PRODOTTO UN PROGETTO CON LA TORRE A DUE ORDINI COPERTA CON CUSPIDE. PIU' TARDI COMPAIONO DISEGNI CON IL TERZO ORDINE CHE NON RISULTA DA ALCUNA TRACCIA ARCHEOLOGICA. TUTTI I CAPITELLI E LE COLONNE COSTITUENTI LE PENTAFORE SONO DI RESTAURO, E DALLE FOTOGRAFIE E DAI DISEGNI NON E' DATO SCORGERE TRACCE DI RESTI CHE POSSANO GIUSTIFICARE TALE ADDIZIONE.
